Antennengruppe 2x11 Element

Antennenreparatur, Kabel 2x11 Element

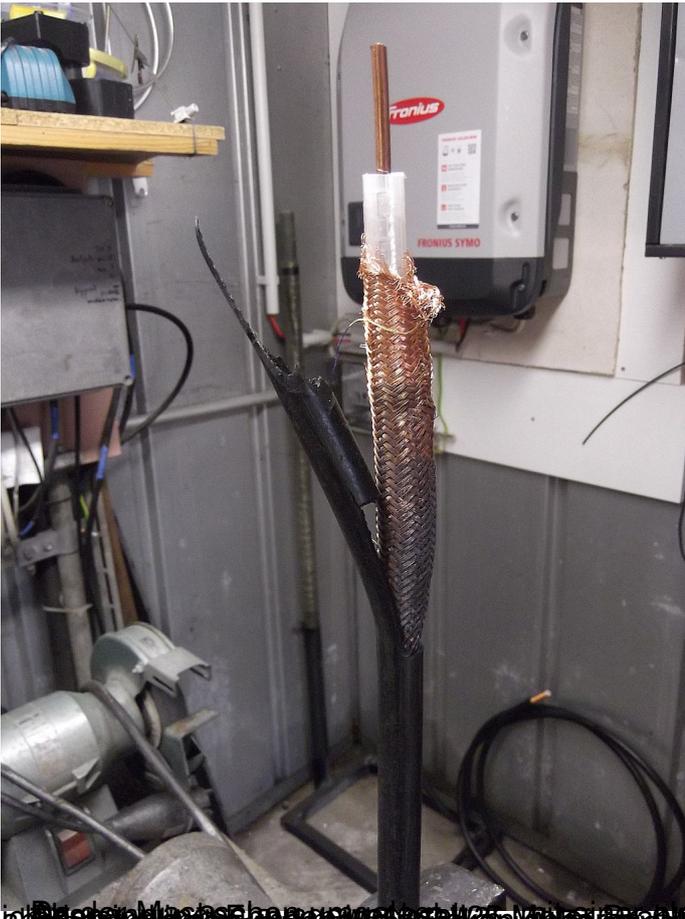
Kabel ist sowieso hinüber, meterweise von unten abgeschnitten und geprüft.

Ein Meter vom oberen Ende glänzte die Abschirmung wieder metallisch. Am Übergang war im

Mantel ein ca. 3 mm großes Loch bis zur Abschirmung. Ursache nicht festzustellen.

Durch die Temperaturunterschiede trat hier eine Kappilarwirkung ein. Die Feuchtigkeit wurde

regelrecht ins Kabel gezogen.

war aber kein Dauerzustand. Frank besorgte halb Zoll Cellflexkabel, ich die benötigten Stecker.

Am 7.August den Mast umgelegt und das Kabel gewechselt. Ich war neugierig wo das Wasser
