Nach langer Beitragspause wollen wir nun endlich wieder über unsere Dieselaggregate im Bunker berichten.

Wie es bei einem so großen Objekt gerne passiert, sind uns bei der Restauration des Notstromaggregates Nr.2 auch hier einige Dinge dazwischen gekommen, bzw unvorhergesehene Probleme haben die Arbeiten komplizierter gemacht als angenommen. Das hat uns natürlich nicht abschrecken können, da wir unverändert am Grundsatz "Richtigkeit vor Schnelligkeit" festhalten.

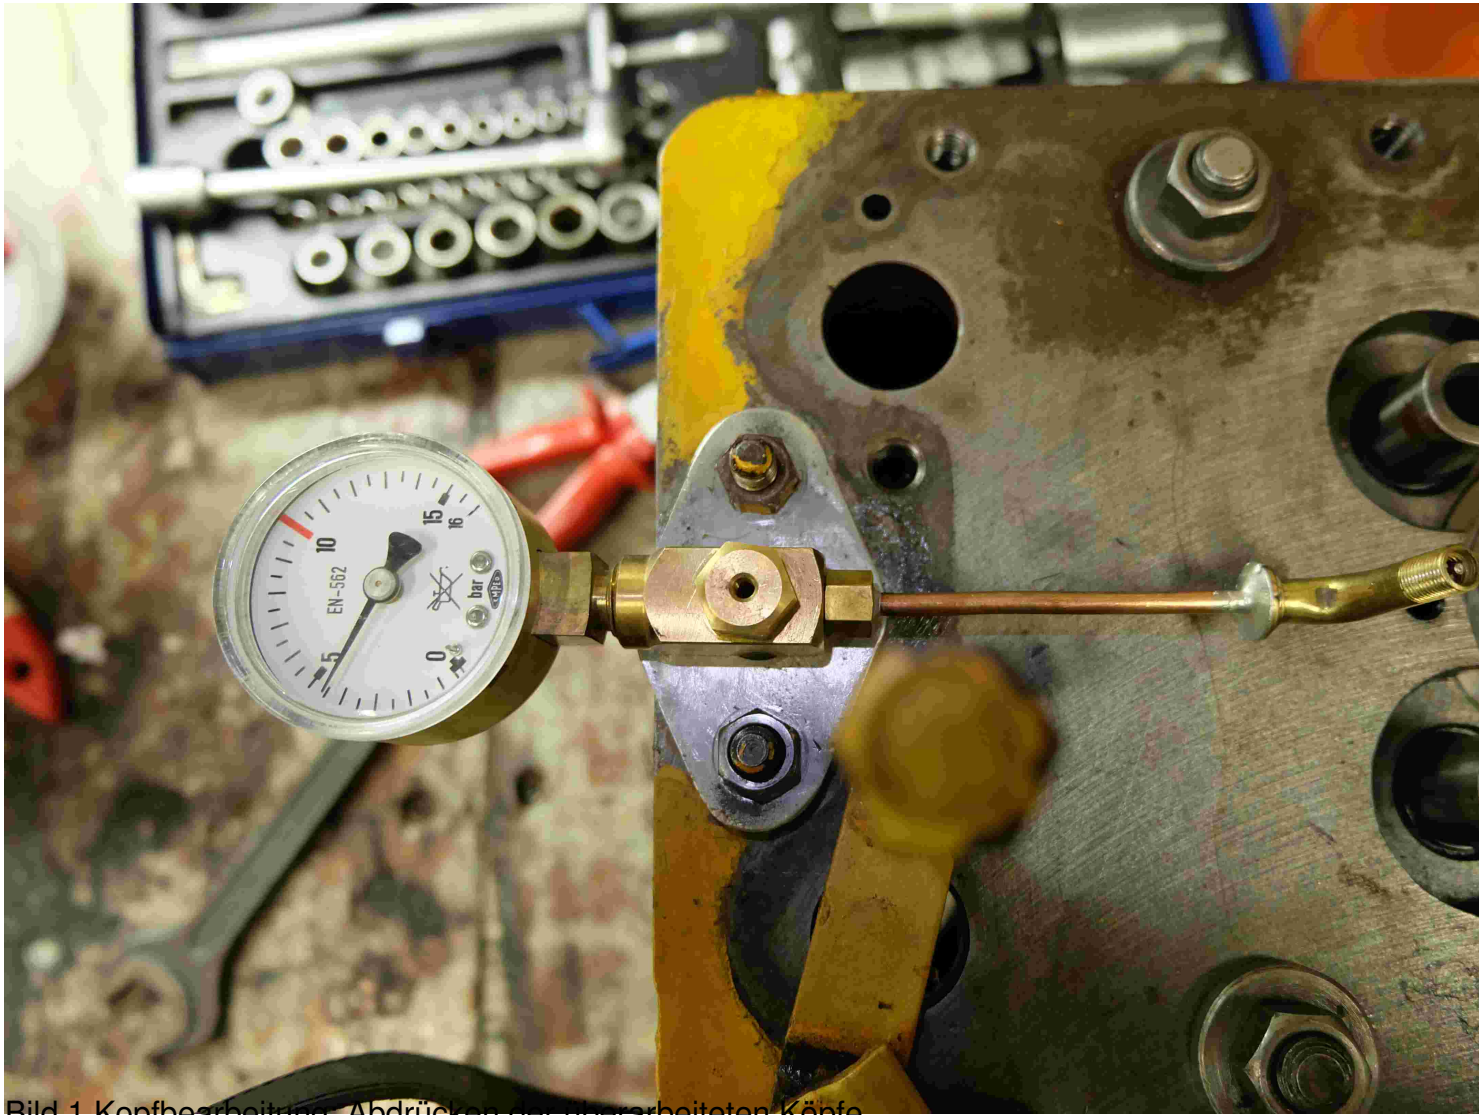
Die demontierten Zylinderköpfe wurden komplett aufgearbeitet: Ventilsitzbearbeitung, Schleifen der Ventile. Die Glühkerzeneinsätze konnten auf Grund von Kavitationsschäden nicht mehr verwendet werden und wurden getauscht. Das gleiche galt für die Kopfeinsätze. Diverse Gewinde wurden hierfür nachgeschnitten. Eine scheinbar kleine Maßnahme aber auch der richtige Gewindeschneider musste erst beschafft werden. Auch die Topfbrenner wurden getauscht. Dies gestaltete sich als schwierigste Aufgabe, da wir hierfür erst ein Sonderwerkzeug in einsatzgehärteter Ausführung angefertigt lassen mussten.

Bild 1 Kopfbearbeitung. Abdrücken der überarbeiteten Köpfe

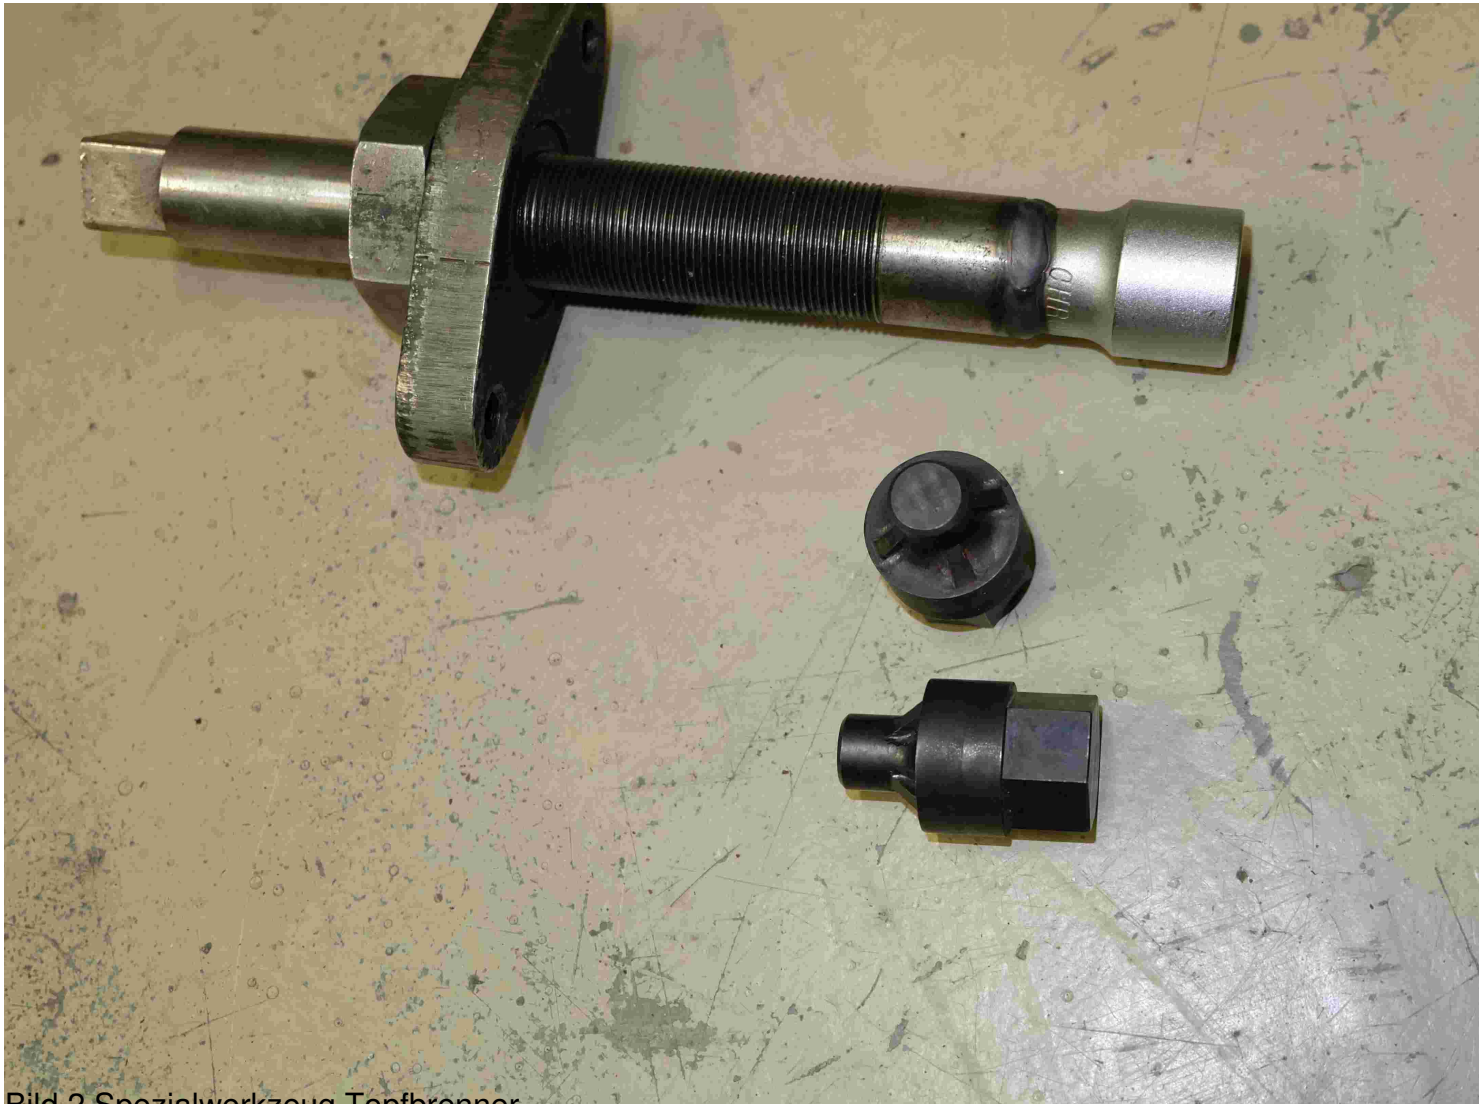
Bild 2 Spezialwerkzeug Topfbrenner

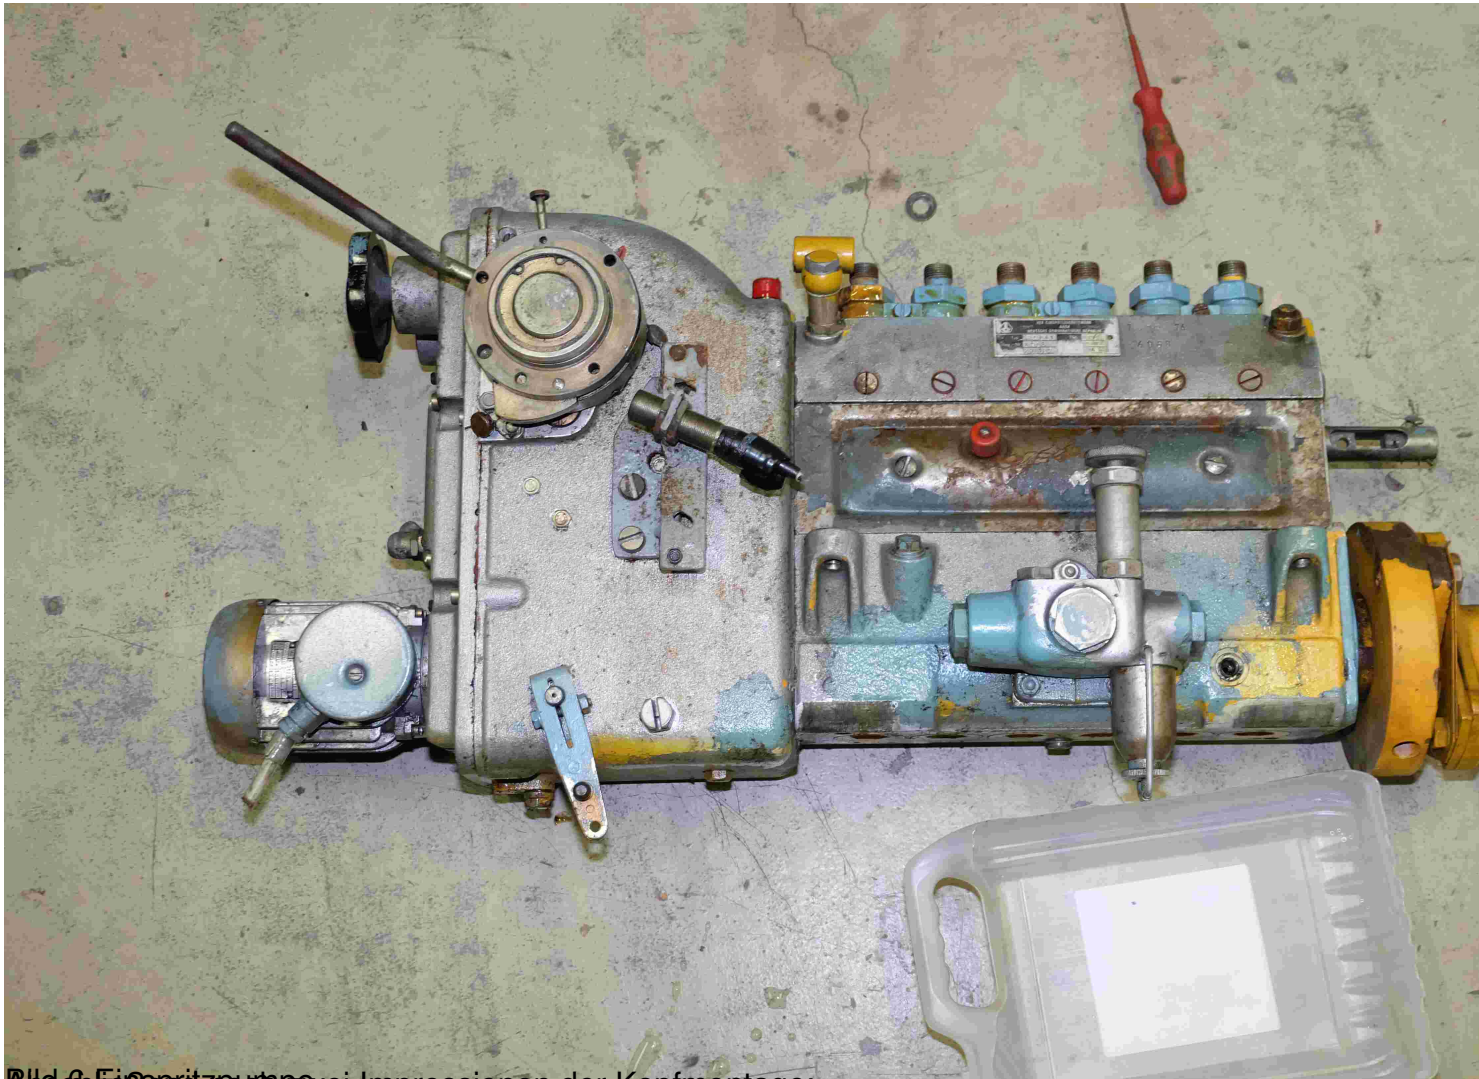
Abb. 6: Feinspritzpumpe  
Abschließend zwei Impressionen der Kopfmontage:

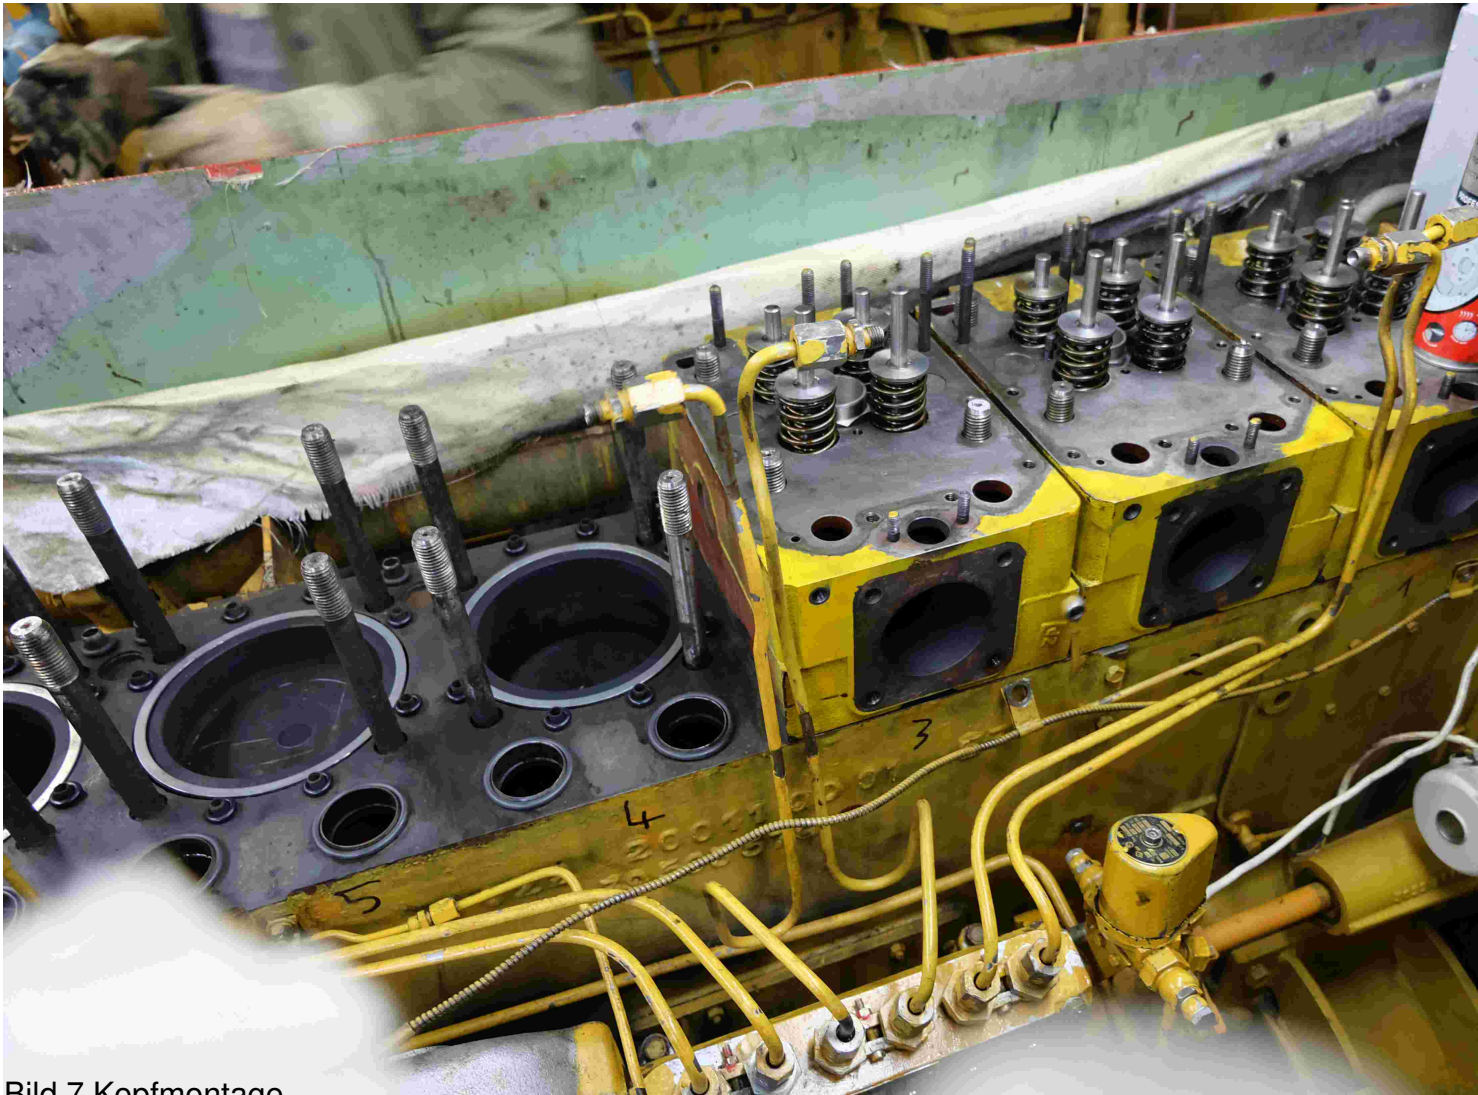
Bild 7 Kopfmontage
