## Zusammenfassung 2013

Da in letzter Zeit unsere Berichterstattung etwas zurückhaltend war, gibt es nun eine kleine Zusammenfassung über die umgesetzten Arbeiten im Jahr 2013.

Fernschreiber/ Lochstreifenleser:

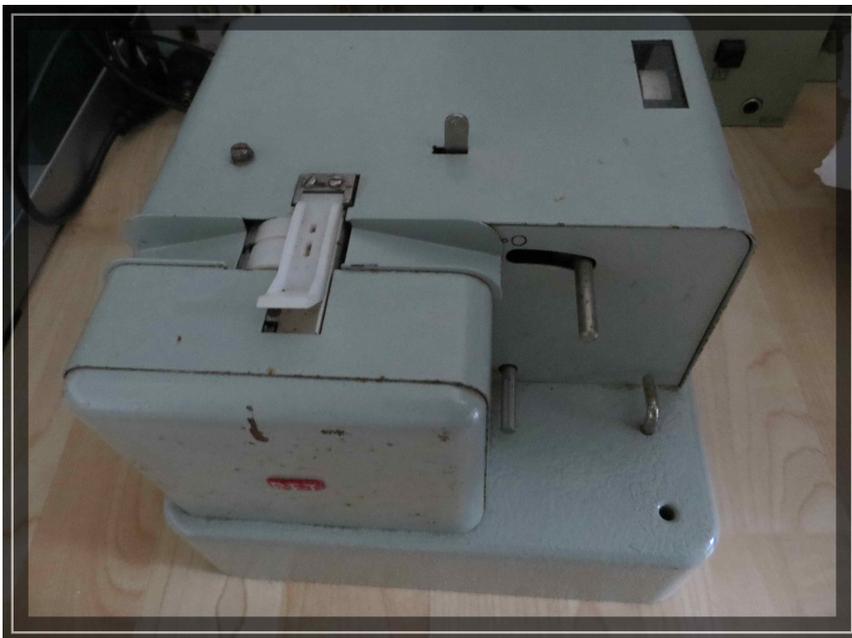
Der Lochstreifenleser von unserem T51 hat sich in einem lauten Knall verabschiedet. Schuld daran waren die Funkenstörkondensatoren. Diese waren durch Alterung schlicht und ergreifend explodiert.

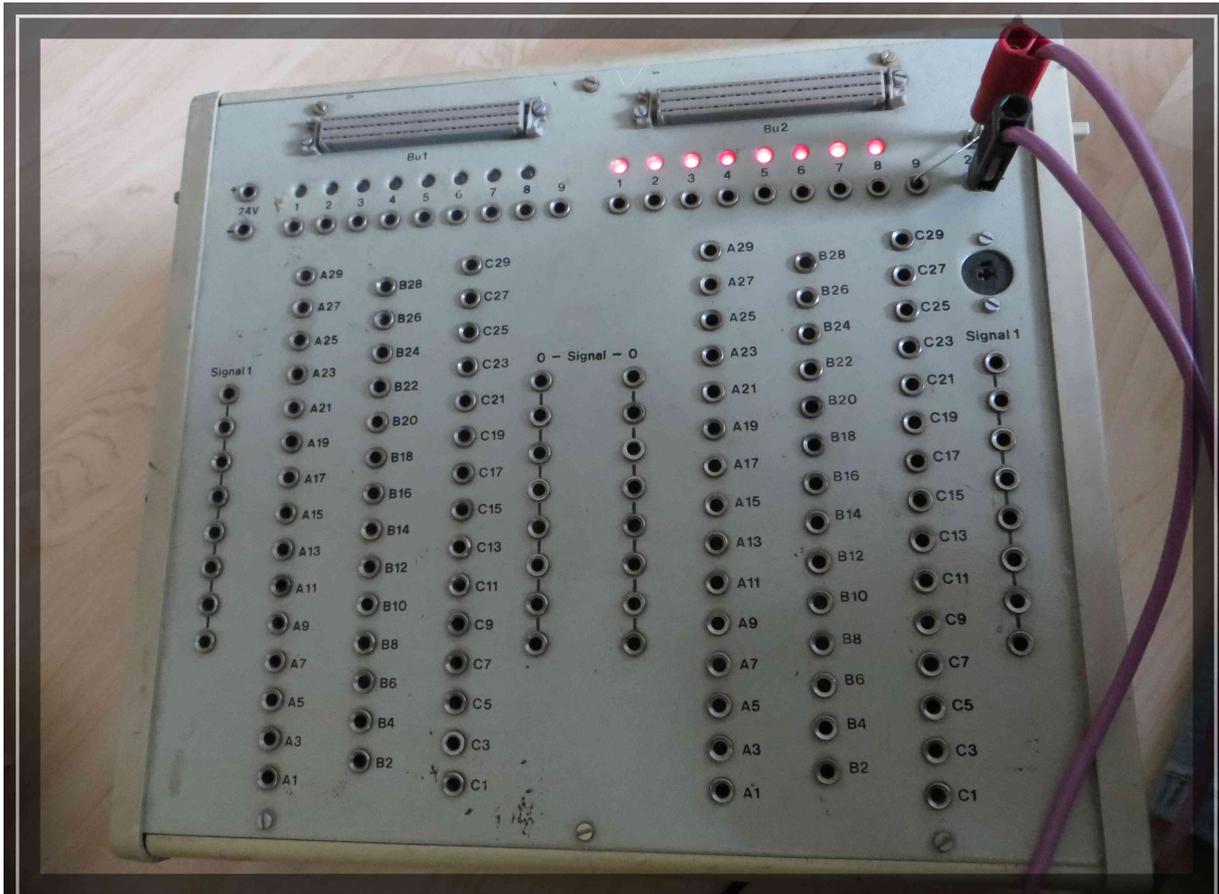
Das Bild zeigt eine Frontansicht eines Testgeräts mit einer Reihe von Anschlüssen (A1 bis A29, B1 bis B29, C1 bis C29) und zwei Busanschlüssen (Bu1, Bu2). Die Busanschlüsse Bu2 sind mit roten LEDs versehen, die den Zustand der Kanäle anzeigen. Ein Kabel ist an einem der Anschlüsse angeschlossen.
