Nach langer Beitragspause wollen wir nun endlich wieder über unsere Dieselaggregate im Bunker berichten.

Wie es bei einem so großen Objekt gerne passiert, sind uns bei der Restauration des Notstromaggregates Nr.2 auch hier einige Dinge dazwischen gekommen, bzw unvorhergesehene Probleme haben die Arbeiten komplizierter gemacht als angenommen. Das hat uns natürlich nicht abschrecken können, da wir unverändert am Grundsatz "Richtigkeit vor Schnelligkeit" festhalten.

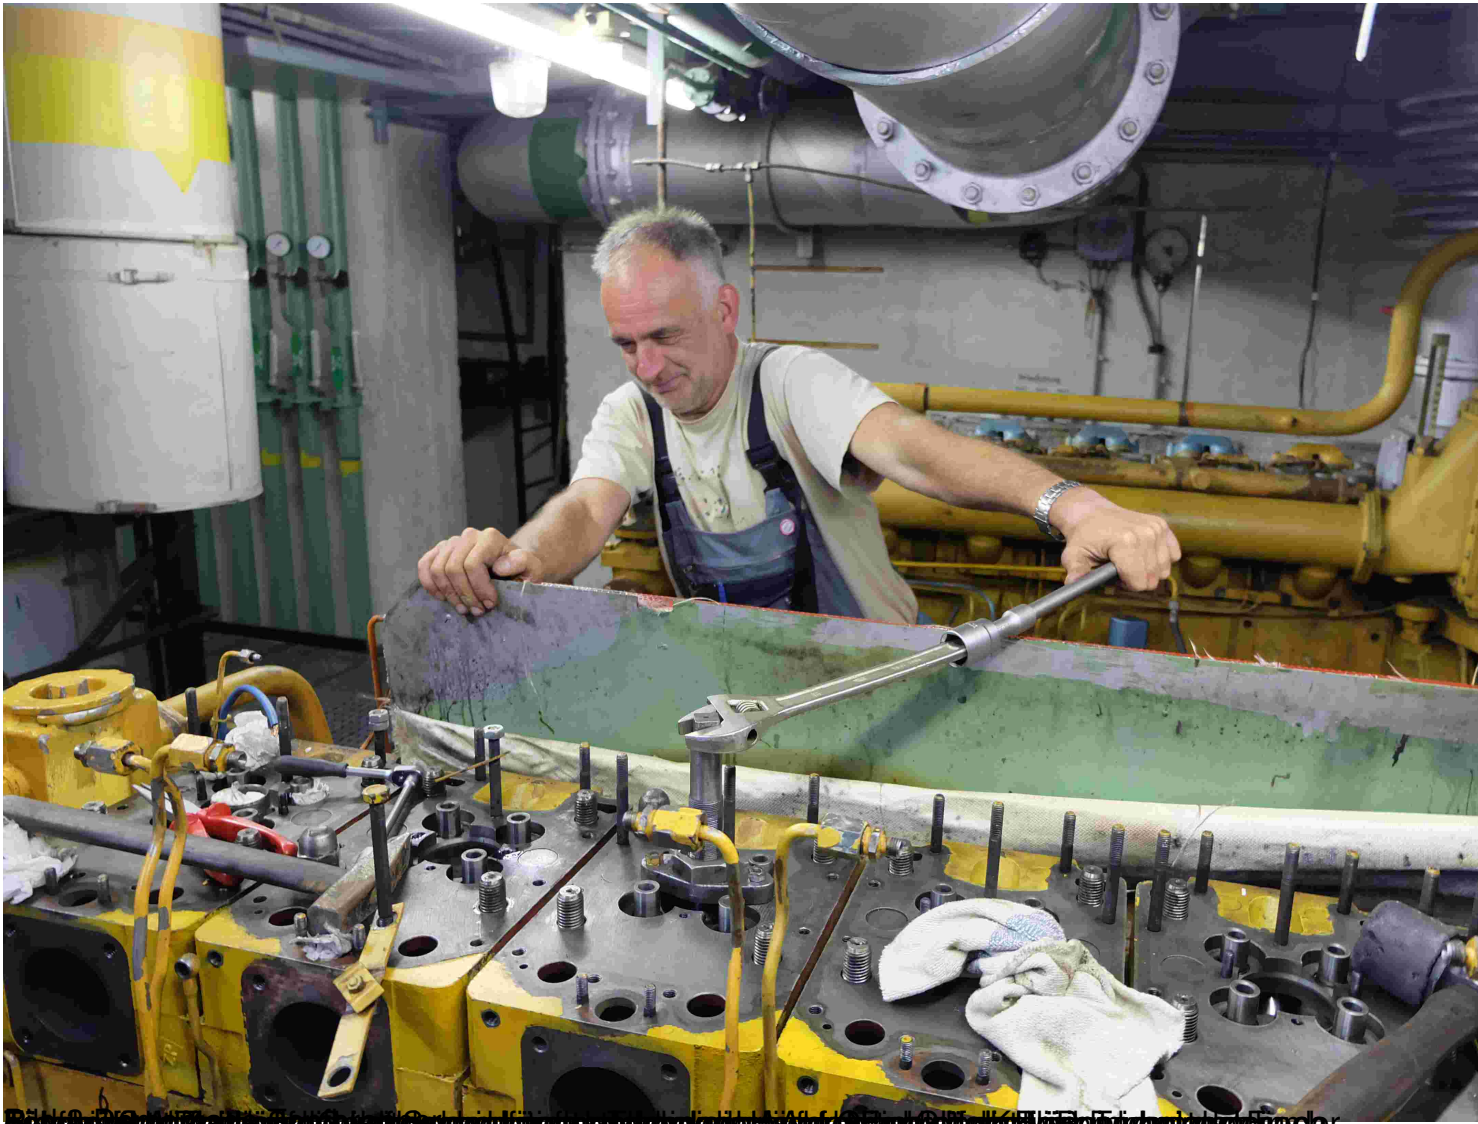
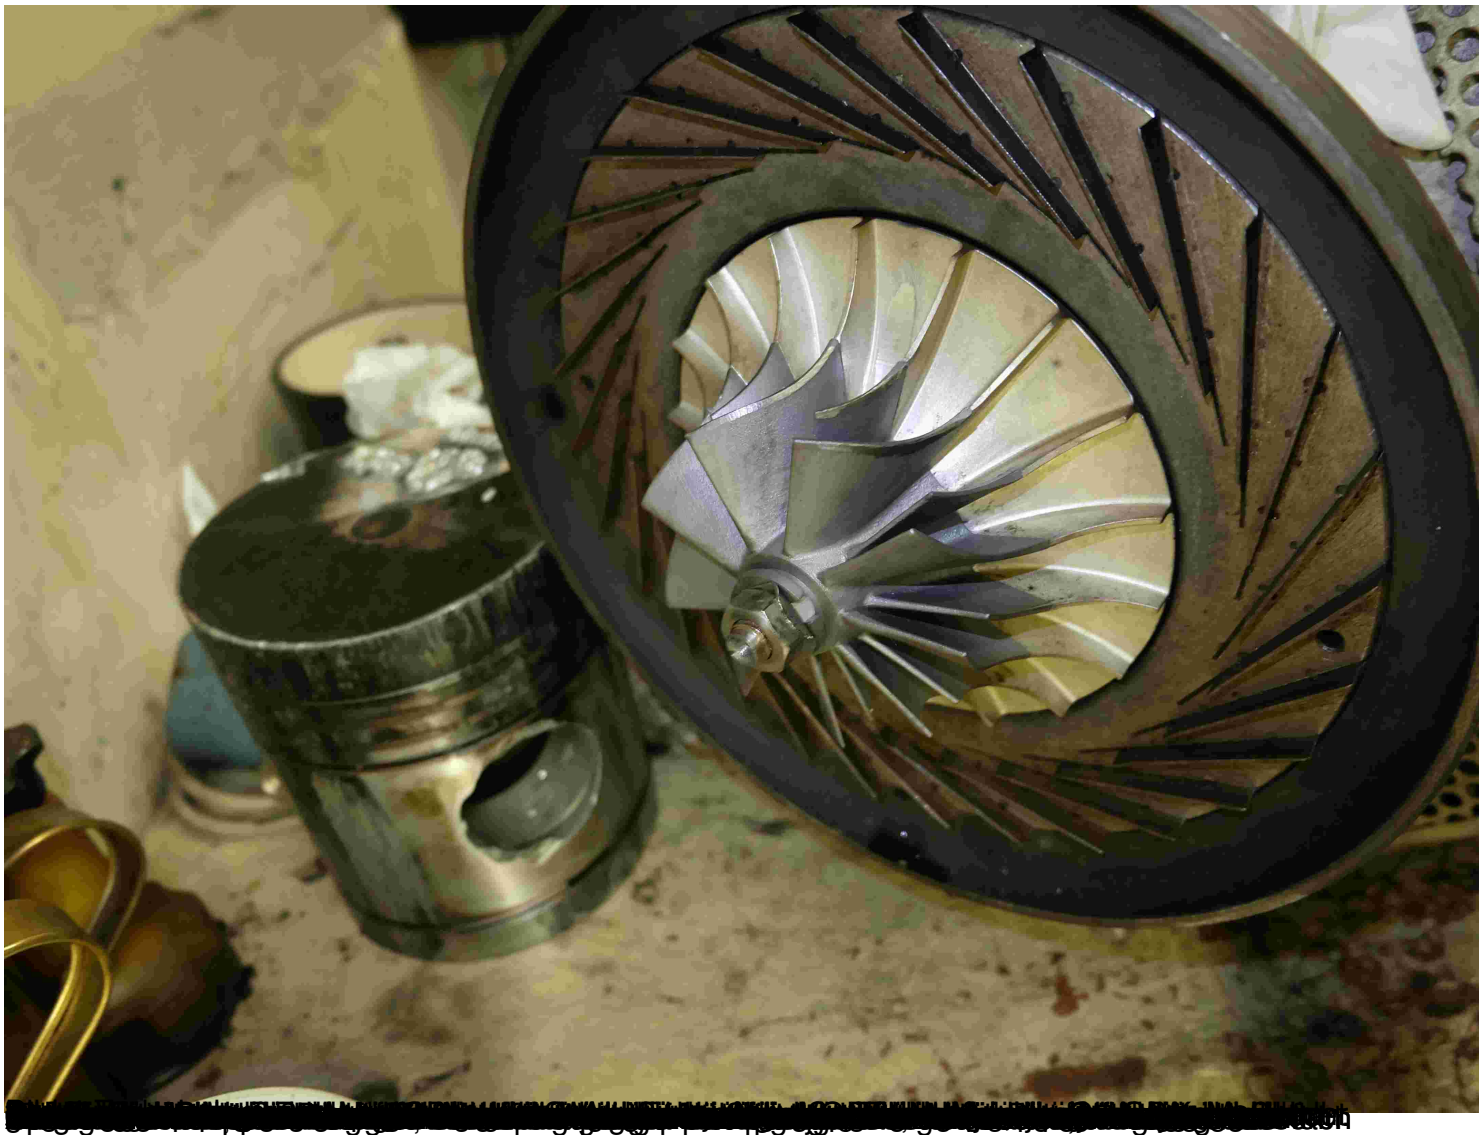
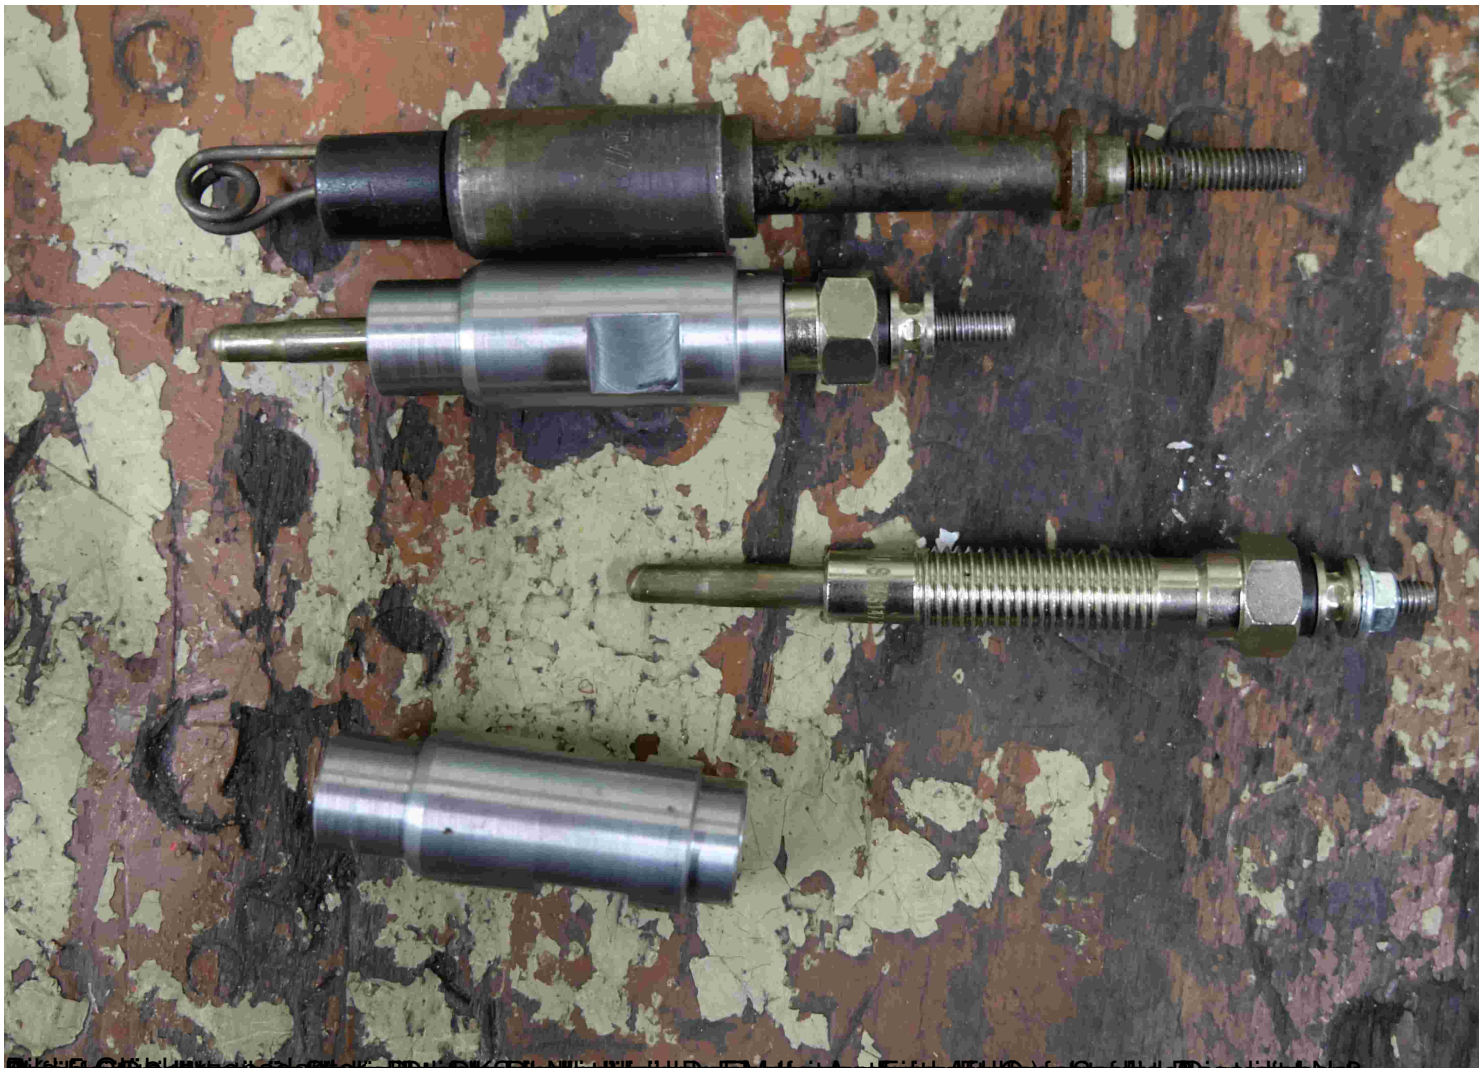
Die demontierten Zylinderköpfe wurden komplett aufgearbeitet: Ventilsitzbearbeitung, Schleifen der Ventile. Die Glühkerzeneinsätze konnten auf Grund von Kavitationsschäden nicht mehr verwendet werden und wurden getauscht. Das gleiche galt für die Kopfeinsätze. Diverse Gewinde wurden hierfür nachgeschnitten. Eine scheinbar kleine Maßnahme aber auch der richtige Gewindeschneider musste erst beschafft werden. Auch die Topfbrenner wurden getauscht. Dies gestaltete sich als schwierigste Aufgabe, da wir hierfür erst ein Sonderwerkzeug in einsatzgehärteter Ausführung angefertigt lassen mussten.
